## UNIONE MONTANA DEI COMUNI VALLI CHISONE E GERMANASCA

### **PIANO REGOLATORE GENERALE INTERCOMUNALE** **VARIANTE STRUTTURALE DI ADEGUAMENTO AL P.A.I.** *redatta ai sensi della L.R. 1/2007*

**COMUNE: SALZA DI PINEROLO**

**RAPPORTO EVENTO METEO-PLUVIOMETRICO NOVEMBRE 2016**

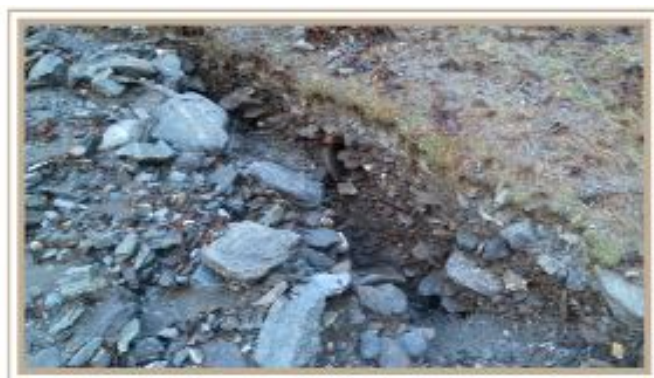
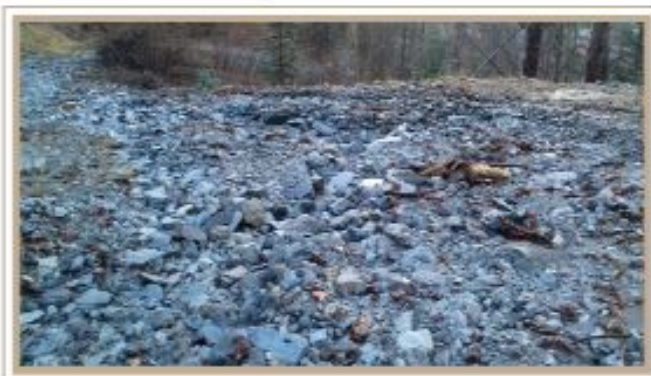
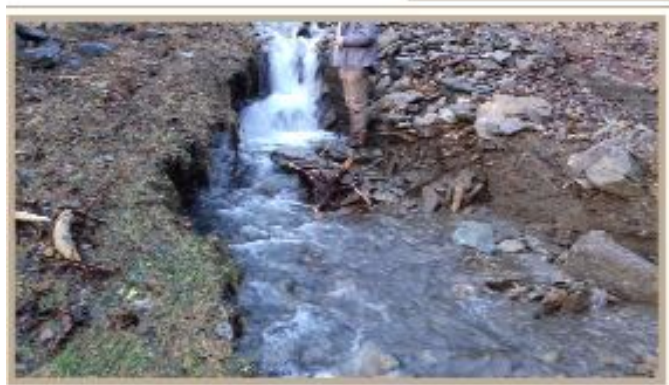
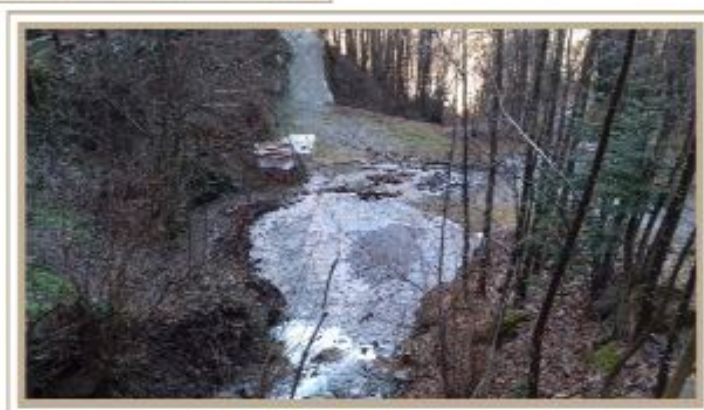
FOTO 1: Dissesto Strada Comunale Borgata Didero – Colle Fontane (Dissesto 1)

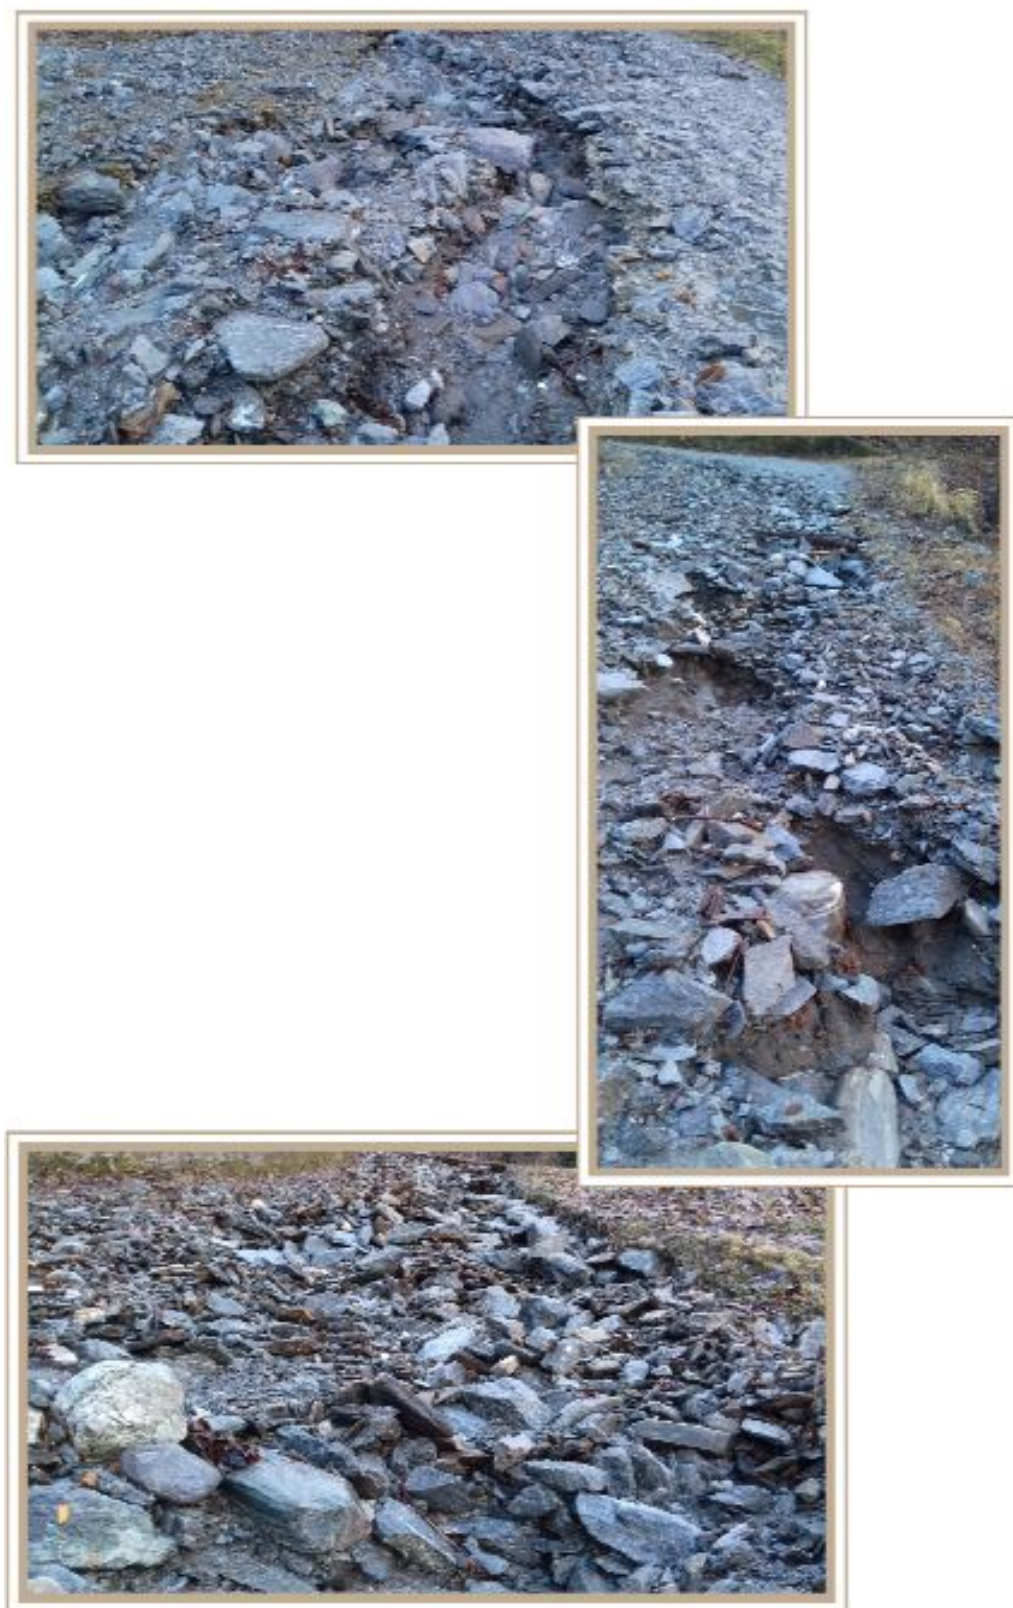
FOTO 2: Dissesto Strada Comunale Borgata Fontane – Colle Fontane (Dissesto 2)

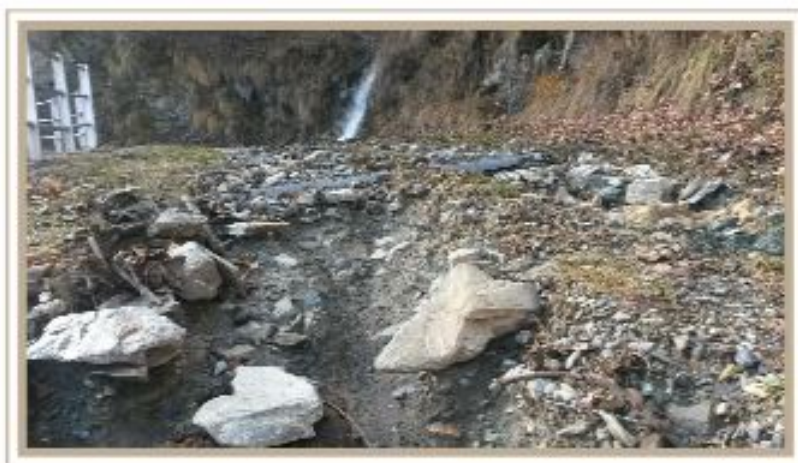
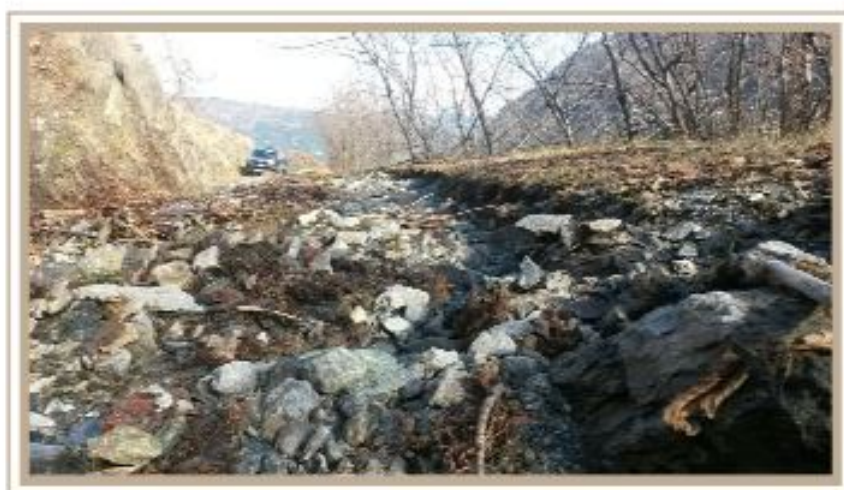
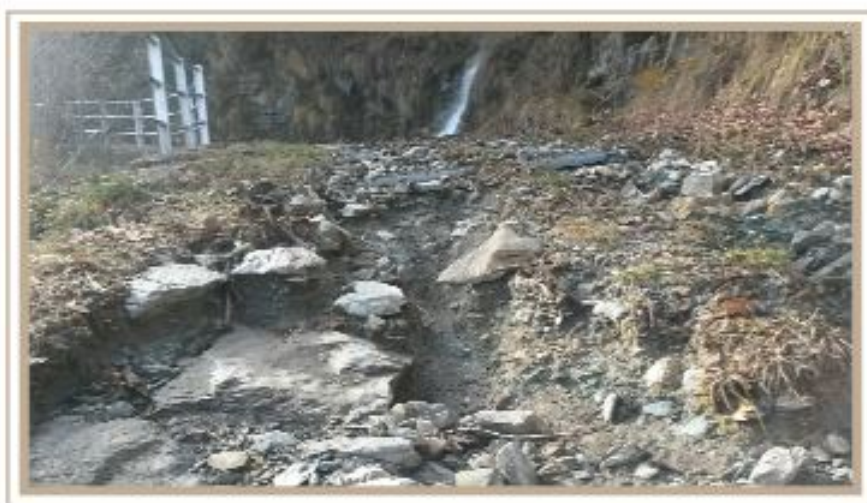
FOTO 3: Dissesto Strada Comunale Borgata Fontane – Borgata Serrevecchio (Dissesto 3)

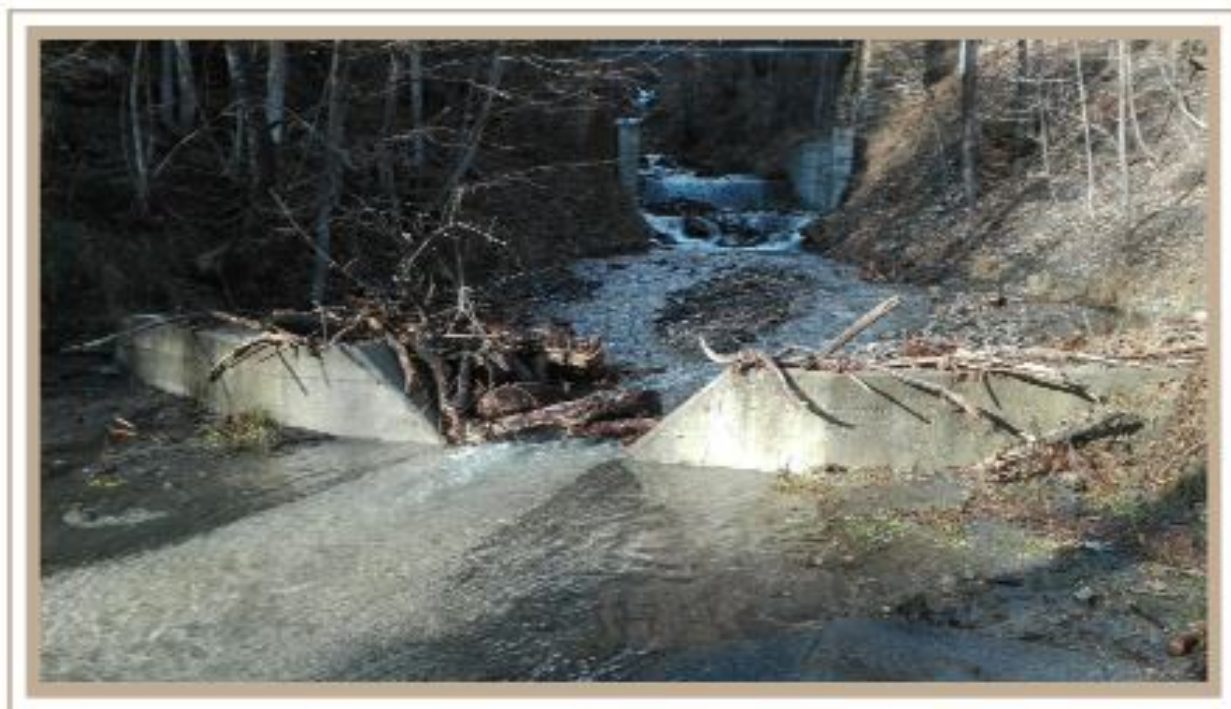
FOTO 4: Dissesto attraversamento del rio sulla Strada Comunale tra Borgata Campoforano e Borgata Serre (Dissesto 4)

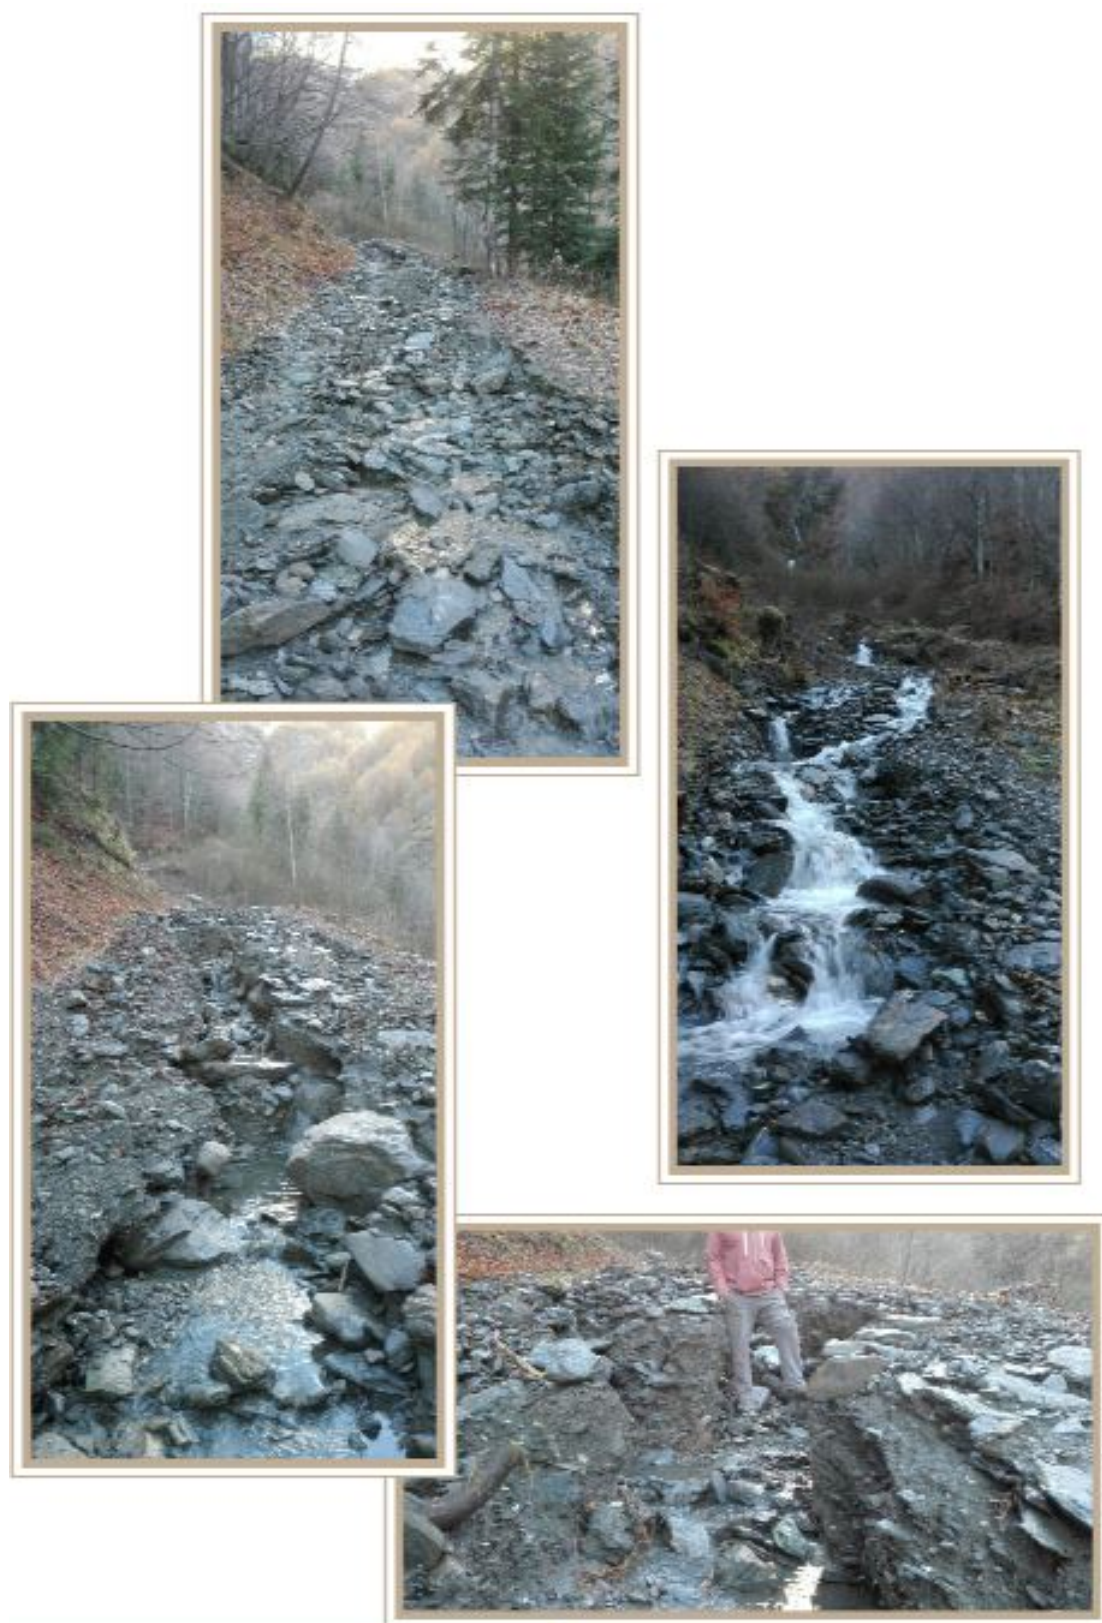
FOTO 5: Dissesto Strada Comunale Borgata Coppi – Loc. Pontetto (Dissesto 5)

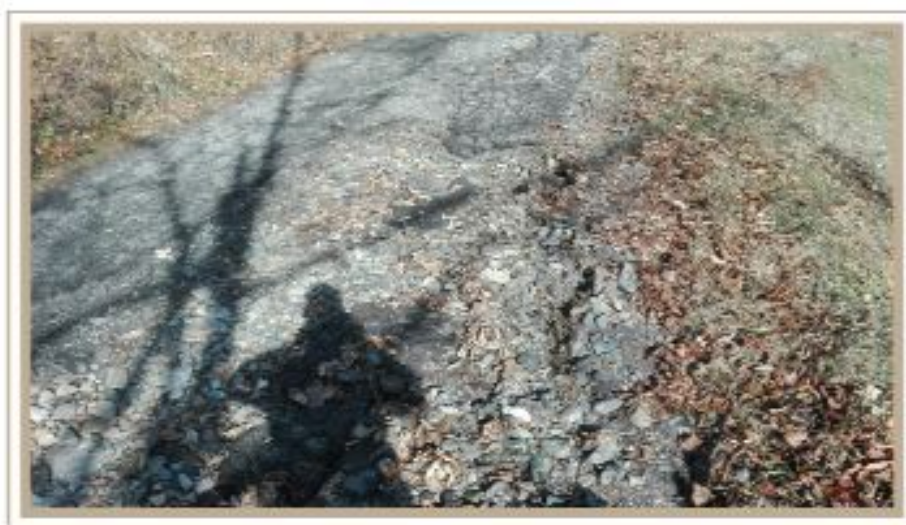
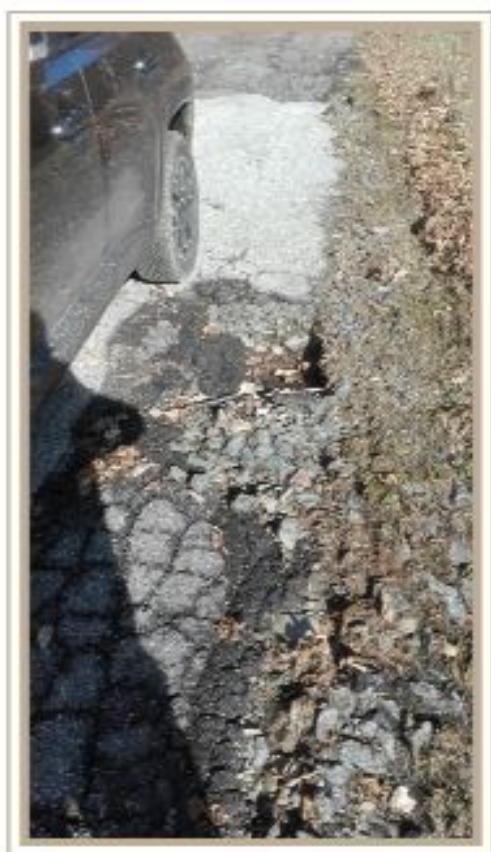
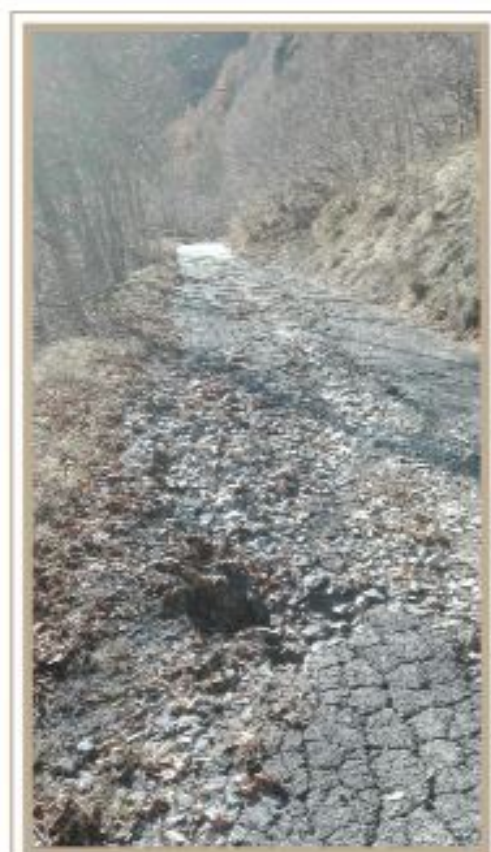
FOTO 6: Dissesto Strada Comunale per la Borgata Fontane (Dissesto 6)
