## PIANO REGOLATORE GENERALE INTERCOMUNALE

VARIANTE STRUTTURALE DI ADEGUAMENTO AL P.A.I. redatta ai sensi della L.R. 1/2007

**COMUNE: SALZA DI PINEROLO**

### ANALISI DELLE PREVISIONI URBANISTICHE

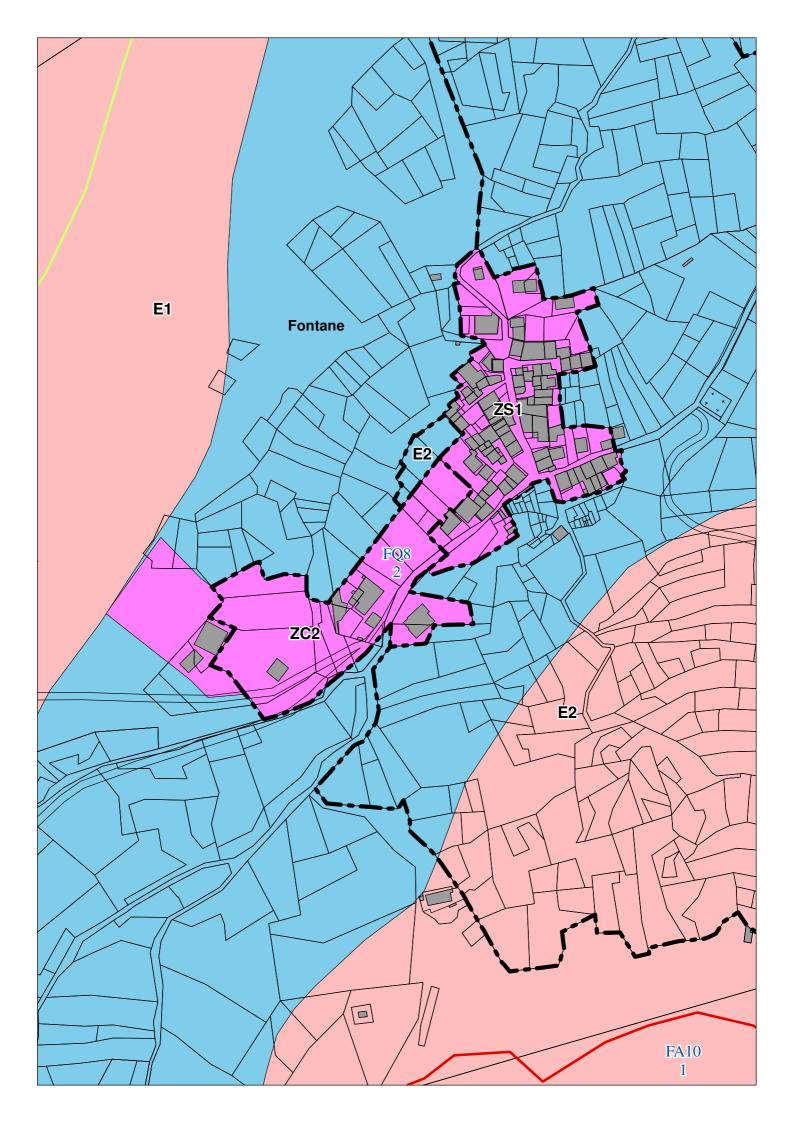
**ZS1**, **ZC2**

Le tre aree si estendono in località Fontane, situata lungo il settore superiore del versante in sinistra idrografica del T. Germanasca di Prali.

L'area in esame si estende nella zona pianeggiante posto tra le quote 1395 e 1450 metri circa, corrispondente alla parte superiore della deformazione gravitativa profonda di versante quiescente (2-FQ8) che ha coinvolto l'intero versante. Il settore inferiore è stato riattivato (1-Fa10) per erosione al piede da parte del Torrente Germanasca, senza però interessare l'area su cui sorge il nucleo urbanizzato. Attualmente sono in fase di completamento gli interventi di difesa lungo la sponda del Germanasca atti ad eliminare le cause del fenomeno.

Per quanto concerne la stabilità, l'area in cui ricadono gli azzonamenti non presenta indizi di instabilità in atto e non è interessata dal percorso di valanghe.

In ogni caso, il completamento delle aree ZC2 e ZS1 potrà essere effettuato dopo la realizzazione di un esteso ed efficace sistema di drenaggio, raccolta e smaltimento delle acque di ruscellamento superficiale che interessi i lotti di nuova edificazione e le eventuali opere di consolidamento valutate a seguito della ricognizione sulle condizioni di stabilità dell'intorno.

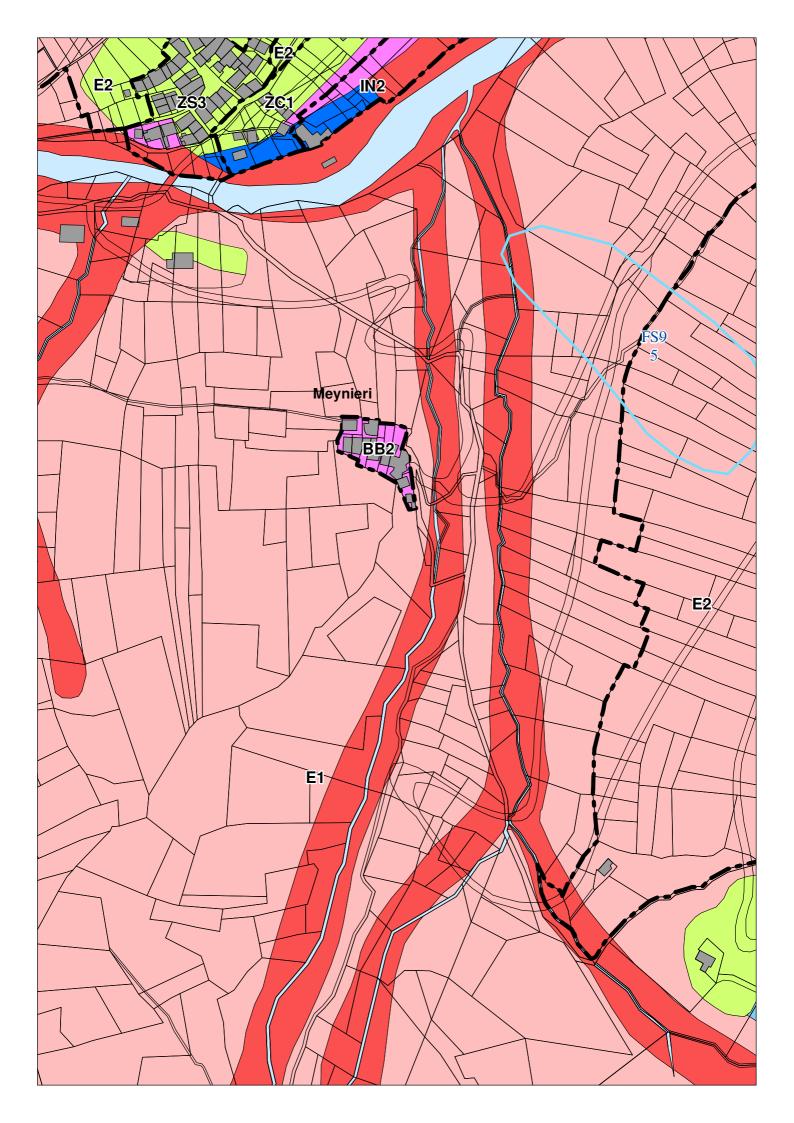
BB2

L'area comprende la località Meynieri, situata lungo la parte inferiore del versante in destra idrografica del T. Germanasca di Salza, di fronte all'abitato di Didier.

Verso valle la superficie alluvionale risulta terrazzata mentre il versante retrostante l'abitato si innalza con elevata energia di rilievo.

Dato il condizionamento presente a salvaguardia dell'edificato deve essere previsto un corretto ed efficace intervento di raccolta e smaltimento delle acque meteoriche di ruscellamento superficiale, soprattutto di quelle provenienti dal versante a monte.

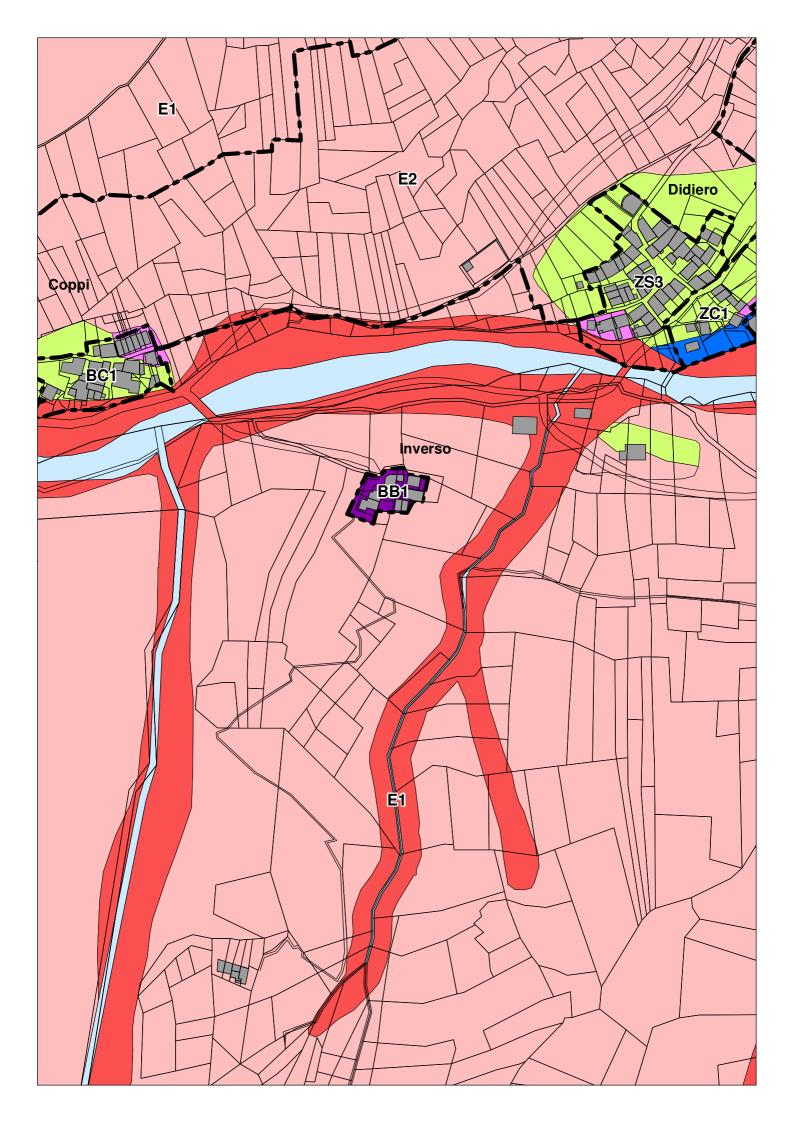
BB1

L'area comprende la località Inverso, situata lungo la parte inferiore del versante in destra idrografica del T. Germanasca di Salza, tra gli abitati di Didier e Coppi.

Dato il condizionamento presente a salvaguardia dell'edificato può essere previsto un corretto ed efficace smaltimento delle acque di ruscellamento superficiale.

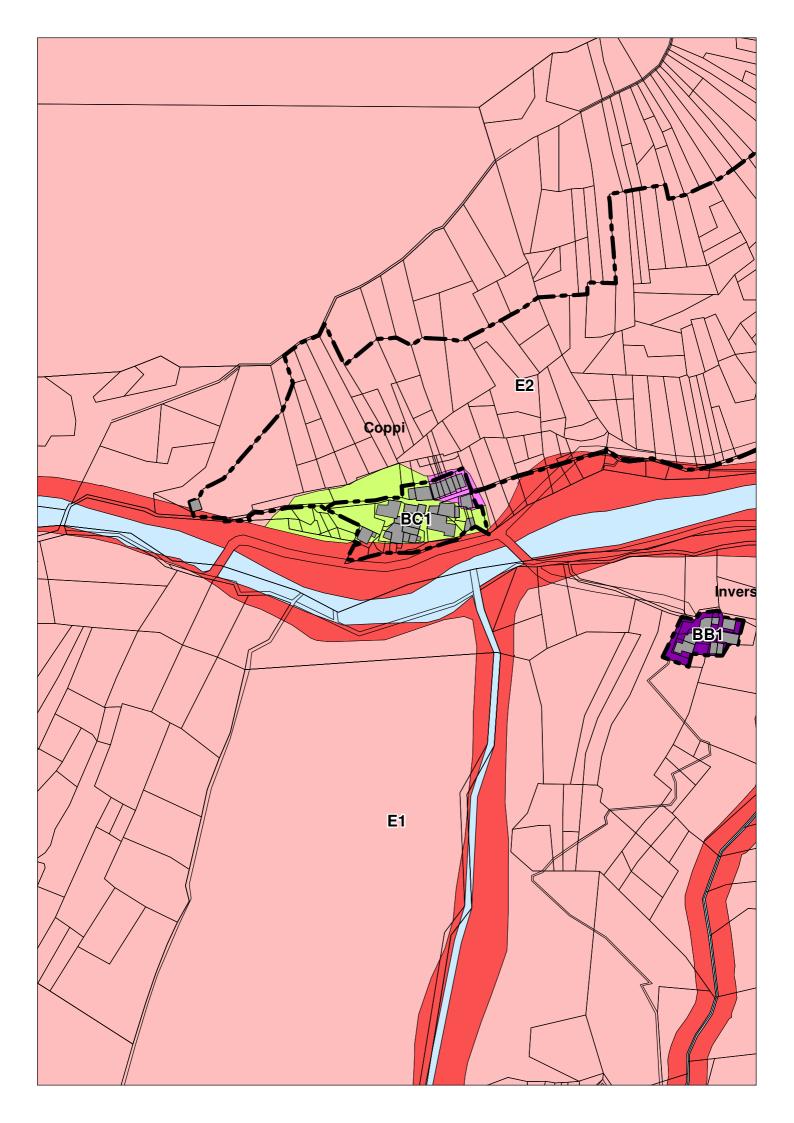
BC1

L'area comprende la località Coppi, situata lungo il fondovalle in sinistra idrografica del T. Germanasca di Salza, 250 m circa a monte dell'abitato di Didier.

Il margine nord-orientale dell'abitato di Borgata Coppi risulta ubicato all'interno di un'area potenzialmente instabile, come indicato nella "Carta geomorfologica e dei dissesti", e pertanto inserita all'interno della Classe IIIb2 di pericolosità geomorfologica. Interventi che prevedono l'aumento del carico antropico nel settore di abitato inserito in Classe IIIb2 di pericolosità geomorfologica potranno essere realizzati a seguito di una verifica preventiva delle condizioni di stabilità del versante con relativa indicazione delle eventuali opere di consolidamento da eseguire.

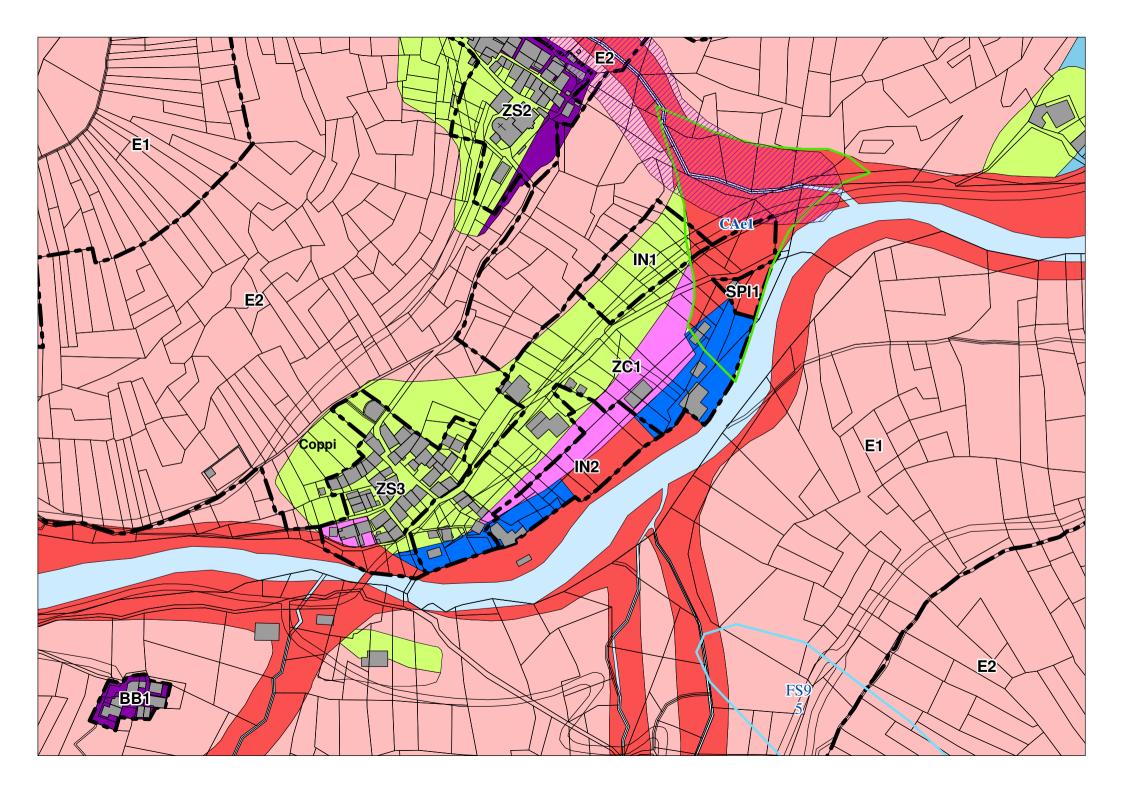
### ZS3, ZC1, IN1, IN2, SPI1

La borgata Didiero, sede comunale, si colloca lungo il fondovalle in sinistra idrografica del T. Germanasca di Salza.

Il cronoprogramma per le Classi IIIb3 e IIIb4 prevede il controllo annuale delle sezioni d'alveo per il mantenimento delle condizioni attuali di deflusso e l'esame dell'efficienza delle difese spondali esistenti, lungo l'asta del corso d'acqua principale (T. Germanasca di Salza).

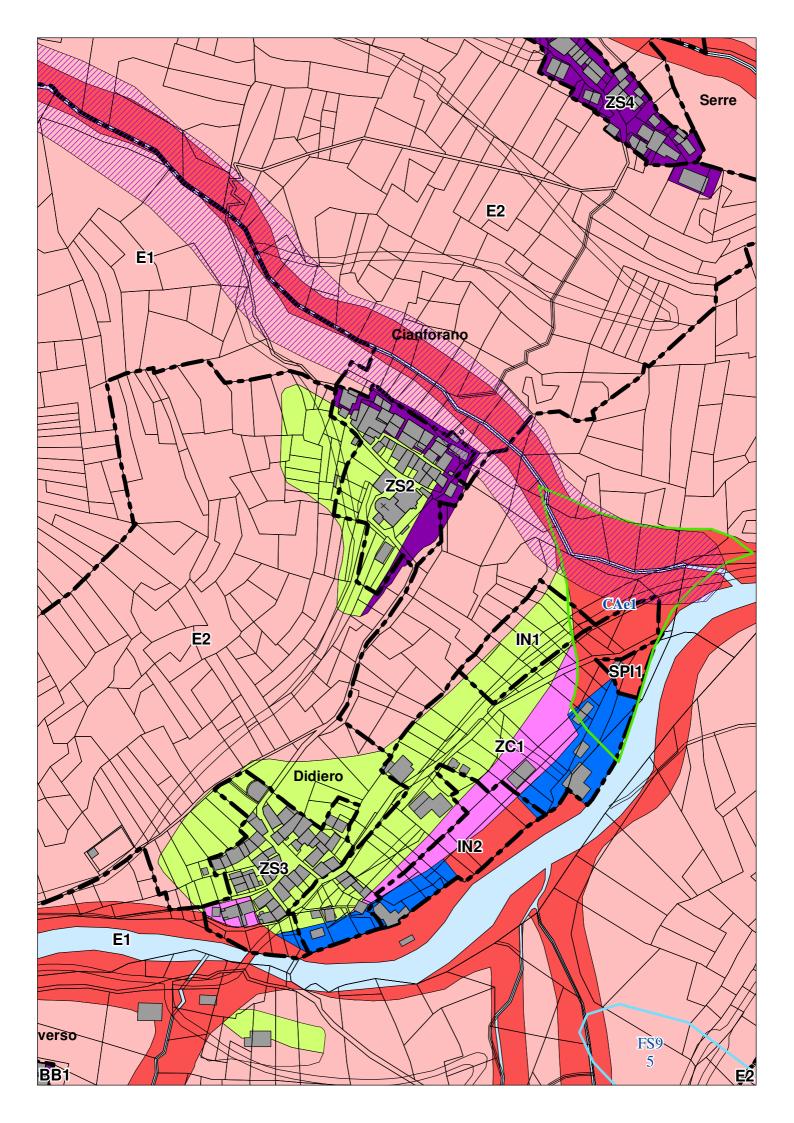
ZS2

L'area comprende la località Cianforano (o Campoforano), situata lungo la parte inferiore del versante in sinistra idrografica del T. Germanasca di Salza, poco a monte dell'abitato di Didier.

Per la fascia in Classe IIIb3 non sono individuabili interventi di riassetto territoriale, se non il controllo delle condizioni di sicurezza della scarpata laterale.

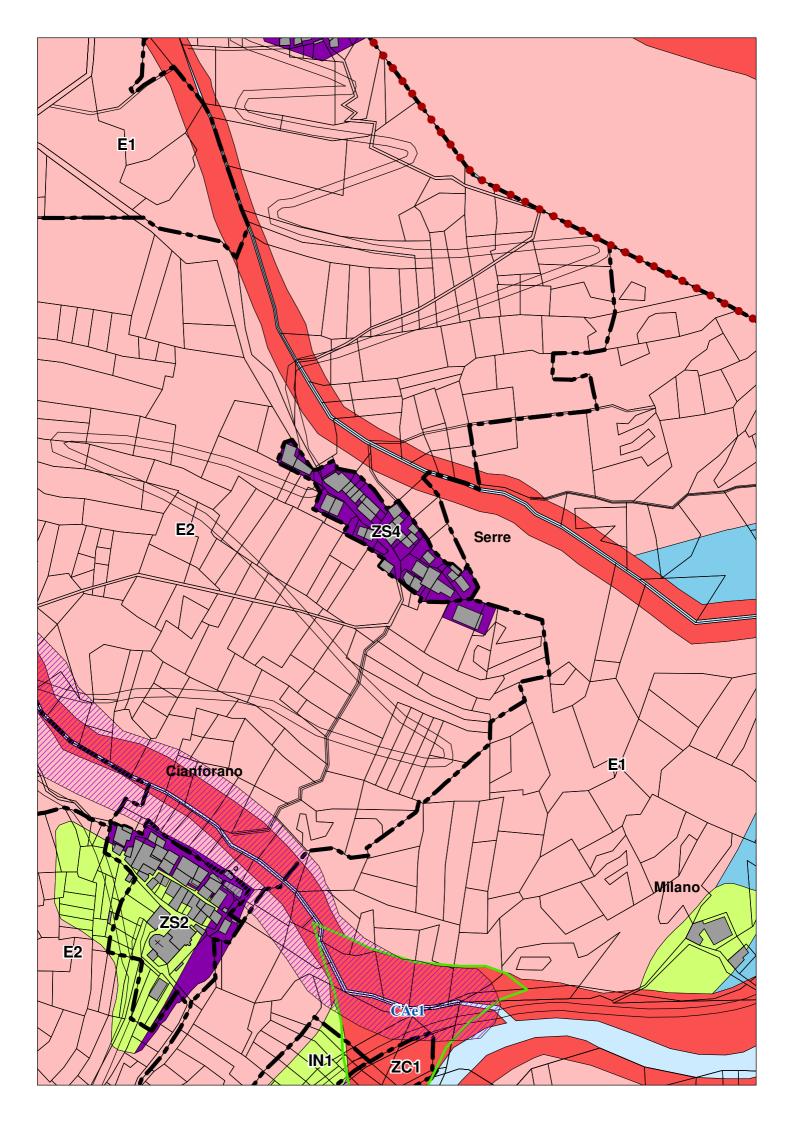
ZS4

L'area comprende la località Serre, situata a NE del capoluogo Didier, lungo la parte intermedia del versante in sinistra idrografica del T. Germanasca di Salza.

Essendo il condizionamento determinato dalla morfologia di dorsale, non sono individuabili interventi di riassetto territoriale se non una raccolta efficace delle acque di ruscellamento.

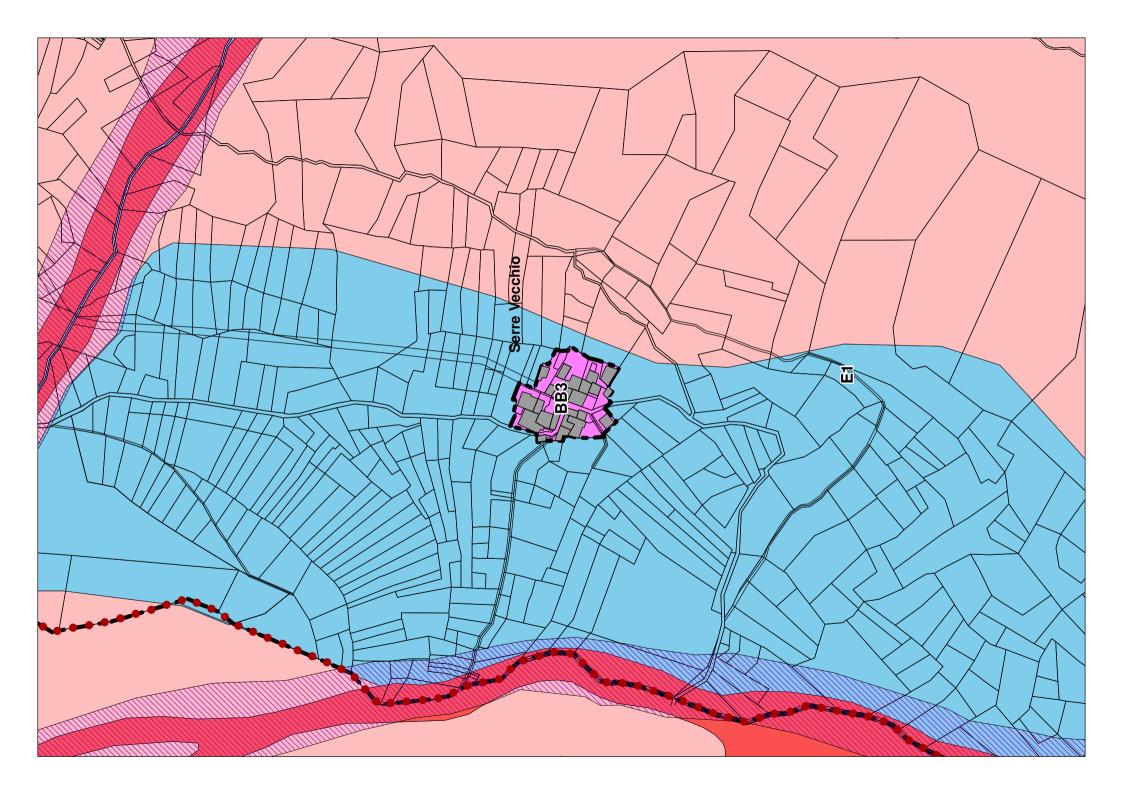
### BB3

L'area, con destinazione d'uso borgata minore con presenza di attività agricole miste ad usi turistici, comprende il nucleo abitato di Serre Vecchio, situato lungo la parte medio – inferiore del versante in sinistra idrografica del Torrente Germanasca poco a settentrione della confluenza con il Vallone di Rodoretto.

In considerazione del condizionamento presente l'intervento di riassetto a difesa dell'edificato può essere costituito da una corretta raccolta e smaltimento delle acque di ruscellamento superficiale.
